## DESMONTAGEM E TRANSPORTE DO IRRADIADOR *GAMMABEAM-650* DO CENA

O irradiador panorâmico com fontes de  $^{60}\text{Co}$ , modelo *Gammabeam-650* fabricado pela *Atomic Energy of Canada Ltd.*, havia sido doado pela *International Atomic Energy Agency* (IAEA), através do convênio IAEA/CENA BRA/5/07/173, e instalado no CENA em novembro de 1974, com uma atividade inicial de 29.080 Ci (ou 1,076 PBq em 04/1974). Nas últimas 5 décadas, esse irradiador foi utilizado em centenas de projetos, teses e dissertações, promovendo o uso pacífico da radiação gama na agricultura. Entretanto, devido ao decaimento radioativo do cobalto-60, a atividade radioativa desse irradiador no começo de 2025 era de apenas 37 Ci (ou 1,37 Tbq), com uma taxa de dose ao redor de 0,87 Gy/min. no centro do menor diâmetro (12-13 cm) entre tubos de exposição das cápsulas com cobalto.

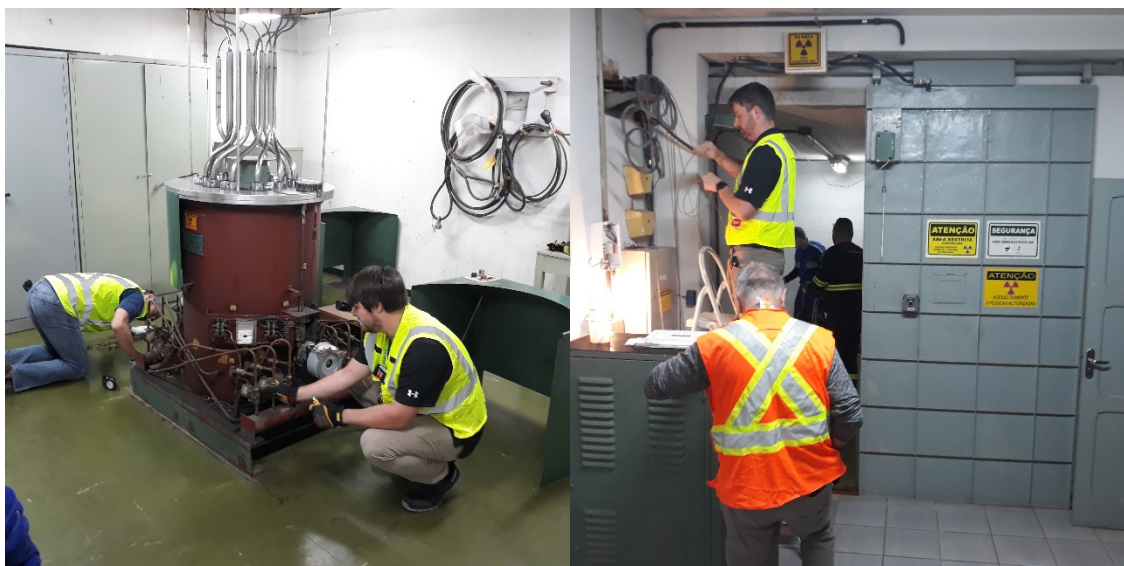
**Figura 1.** Vistoria e desacoplamento dos painéis do irradiador *Gammabeam-650* (à esquerda), e remoção do sistema de cabos de retorno de emergência das fontes (à direita).

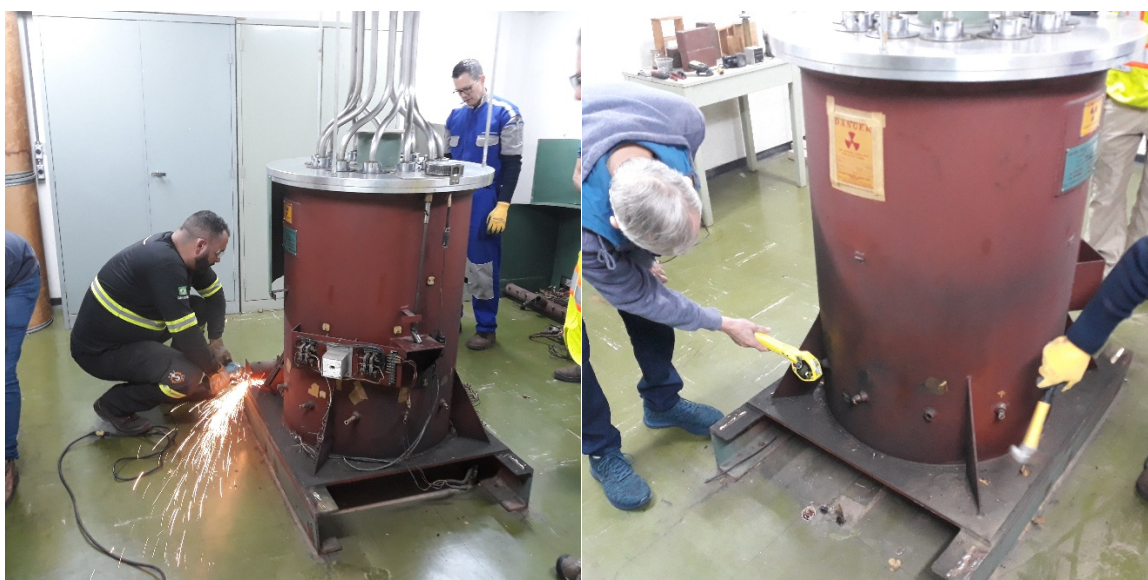
**Figura 2.** Corte e remoção dos tubos do sistema de injeção de ar na blindagem do irradiador (à esquerda) e fechamento das entradas de ar sob monitoramento da radiação (à direita).

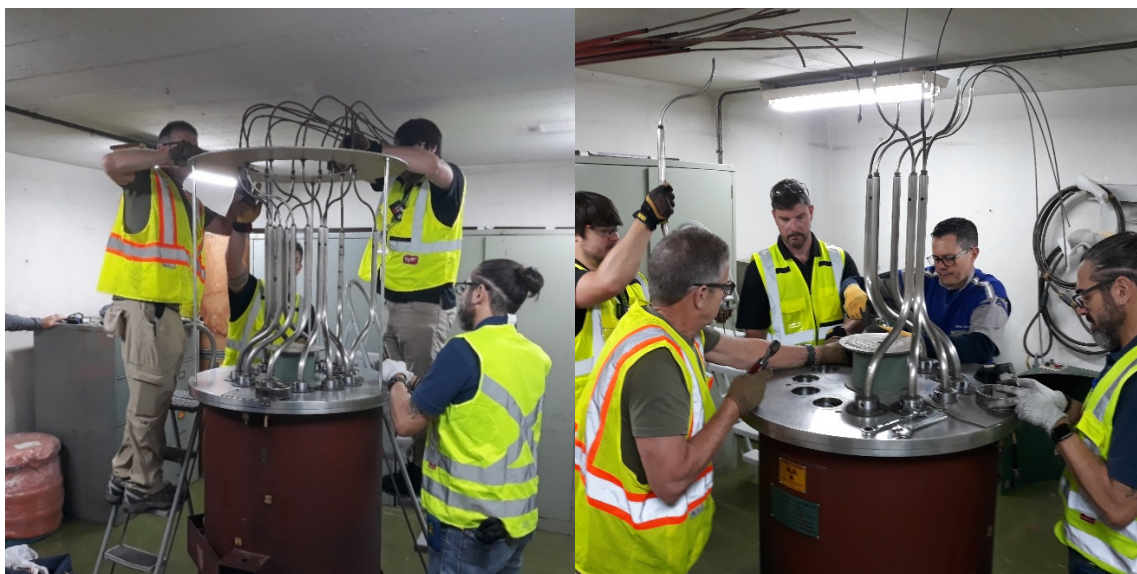
**Figura 3.** Desmontagem do anel superior de suporte e dos tubos de exposição das fontes do irradiador.

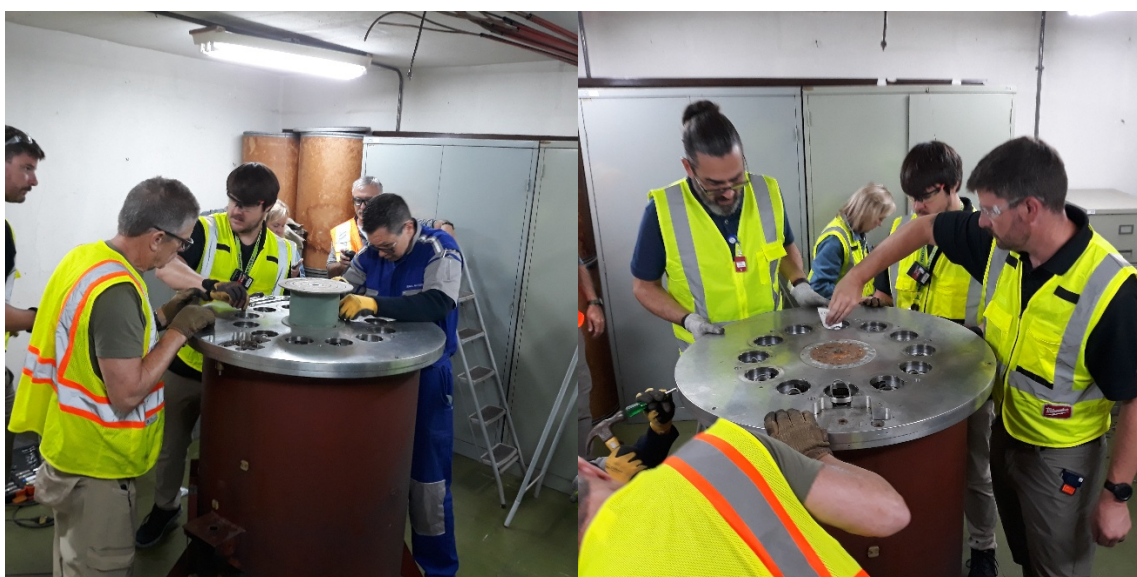
**Figura 4.** Desparafusamento da tampa da blindagem (à esquerda) e ‘wipe test’ (à direita) para verificar se haveria vazamento de material radioativo das fontes seladas.

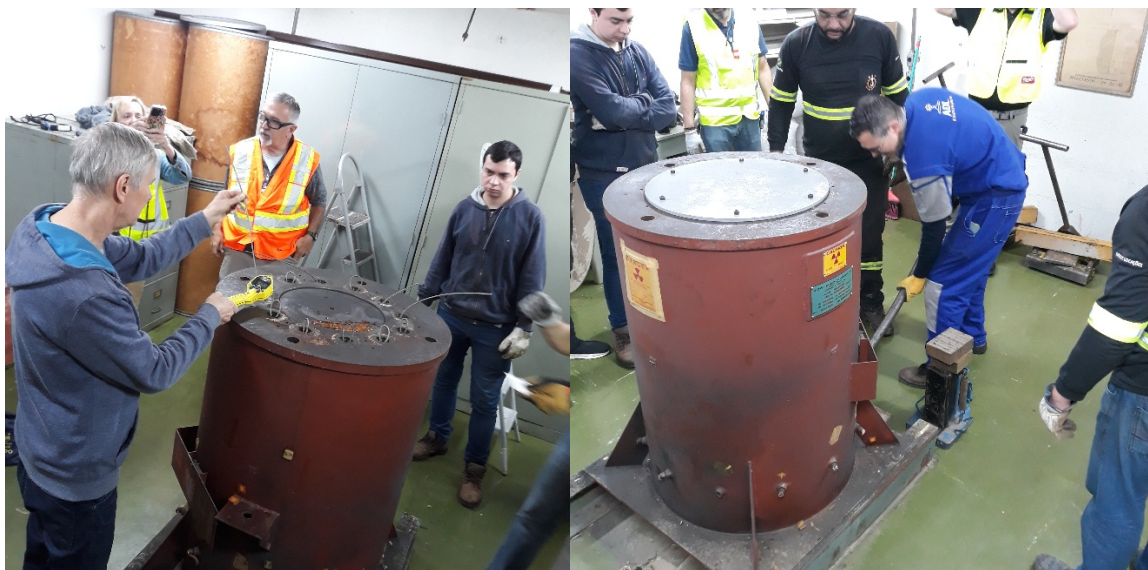
**Figura 5.** Blindagem do irradiador descoberta e colocação de cabos com pesos metálicos na ponta para evitar a saída das cápsulas de  $^{60}\text{Co}$  (à esquerda), e posicionamento de tartarugas e macaco hidráulico de tipo unha para condução da blindagem pelos corredores do bunker.

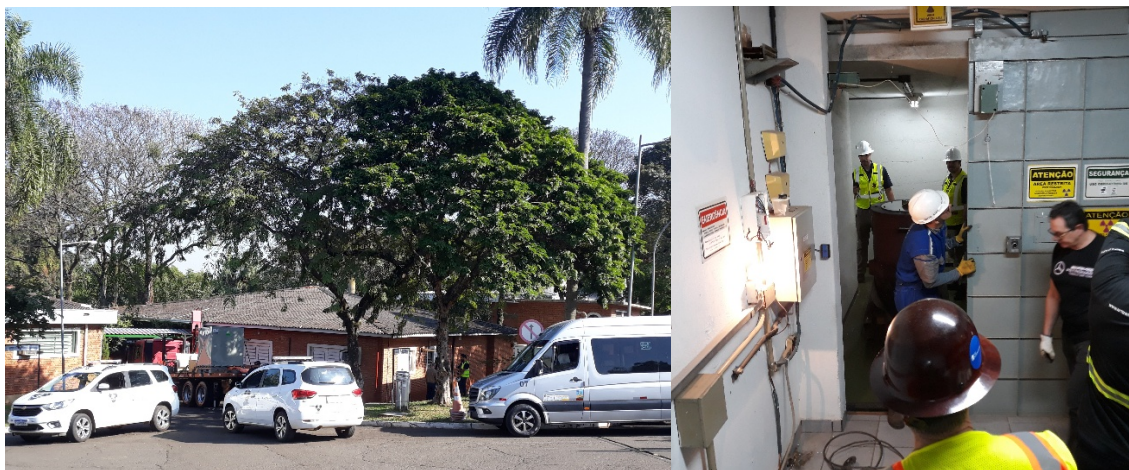
**Figura 6.** Guindauto e viaturas da guarda universitária em frente ao LIARE (à esquerda) e movimentação da blindagem do irradiador pelos corredores do labirinto até a entrada do bunker (à direita).

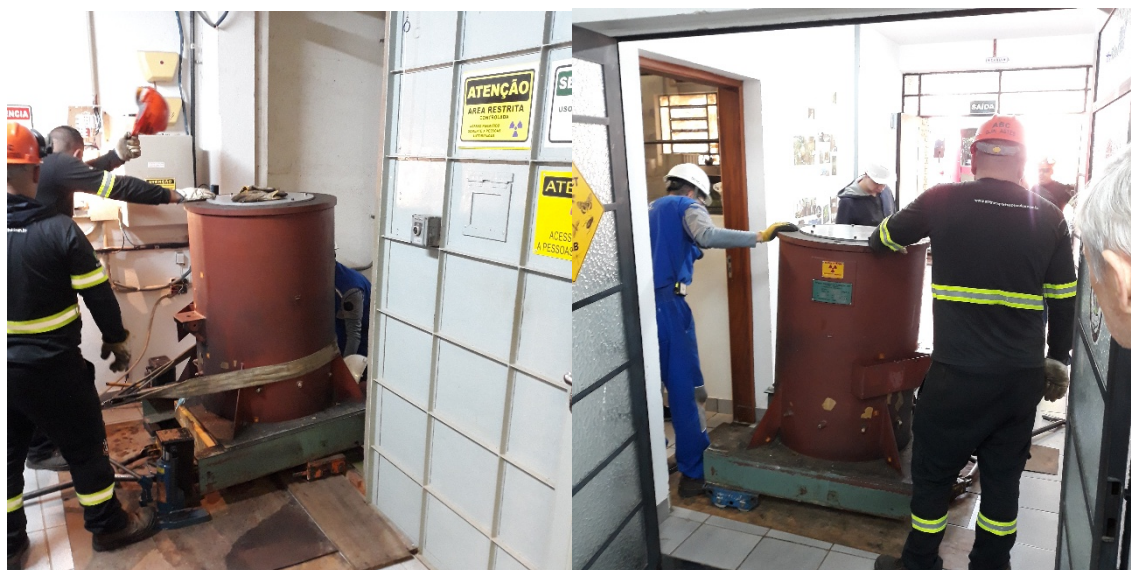
**Figura 7.** Passagem pela porta blindada da entrada do bunker (à esquerda), e chegada da blindagem do irradiador ao corredor de entrada do LIARE (à direita).

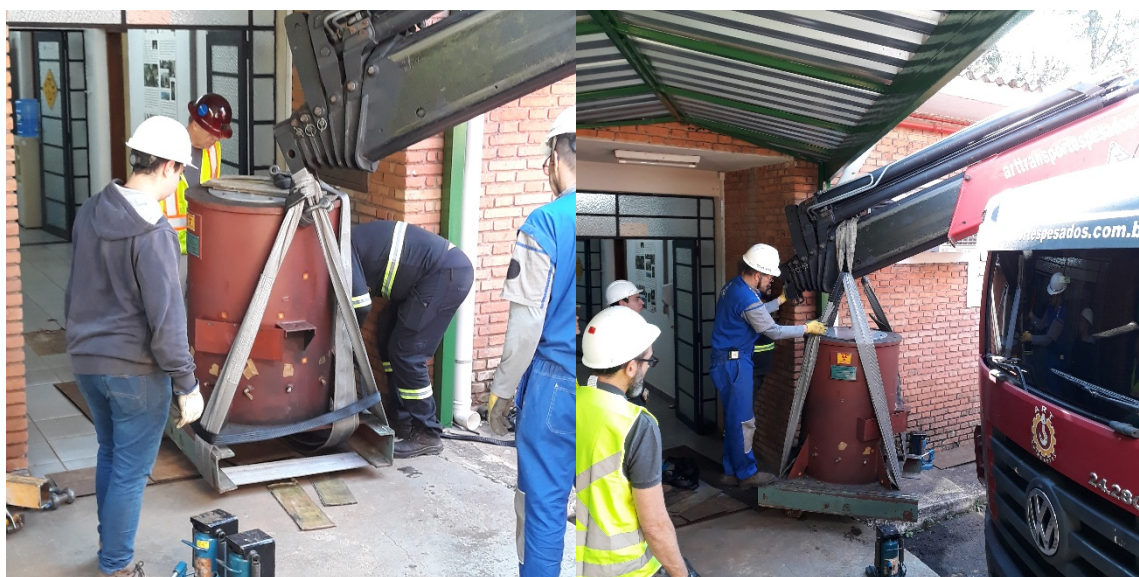
**Figura 8.** Colocação das cintas de amarração (à esquerda) e início do içamento da blindagem do irradiador (à direita).

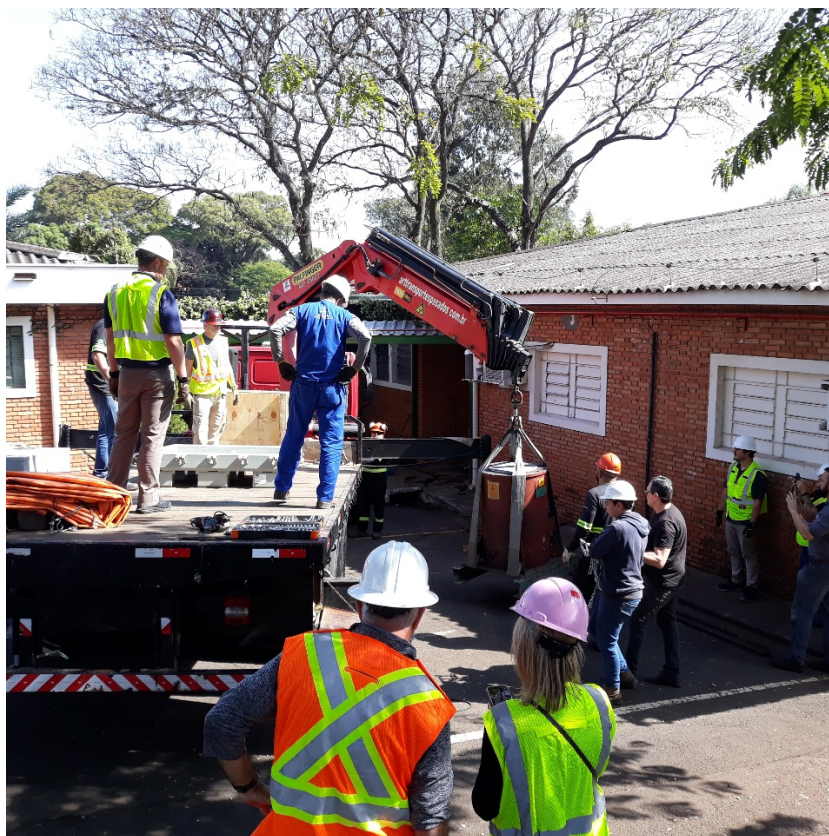
**Figura 9.** Içamento vertical da blindagem do irradiador.

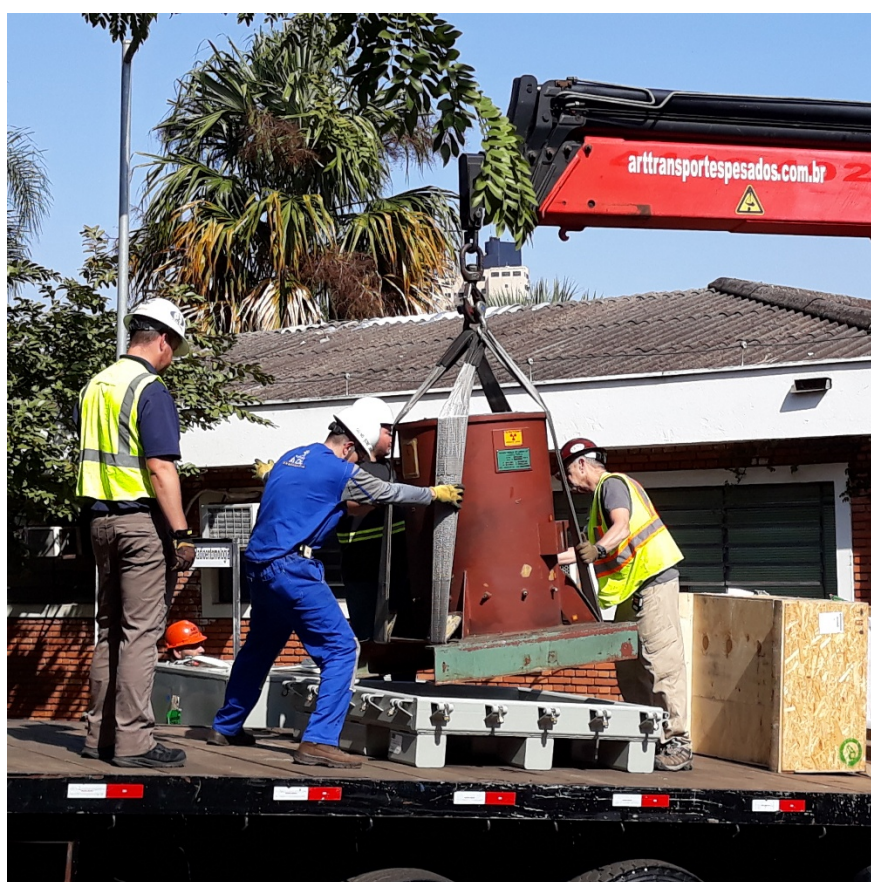
**Figura 10.** Posicionamento da blindagem de 5,4 t na base da caixa de contenção.

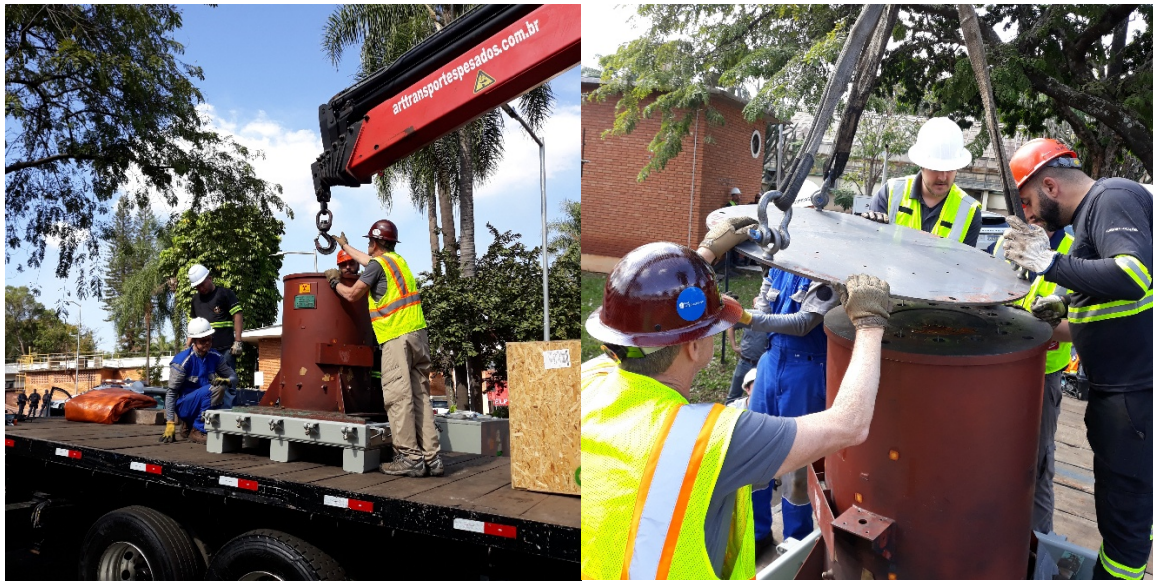
**Figura 11.** Posicionamento final da blindagem (à esquerda), e colocação da tampa maior de aço carbono para selamento da blindagem do irradiador (à direita).

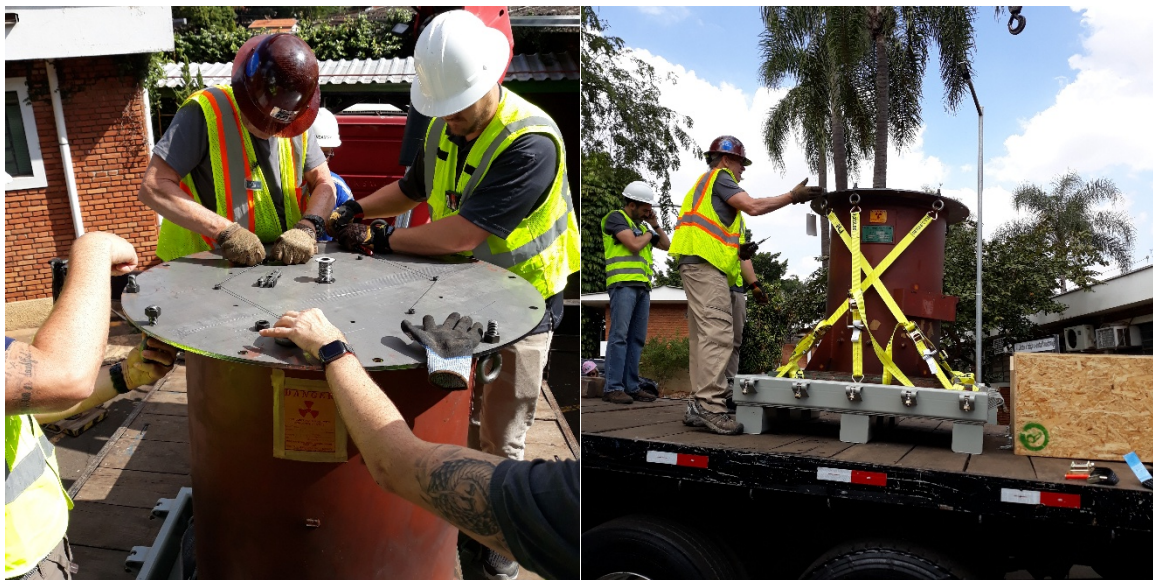
**Figura 12.** Colocação de arames nos parafusos para selamento da tampa (à esquerda), e fixação da blindagem com cintas catracas (à direita) na base da caixa de contenção.

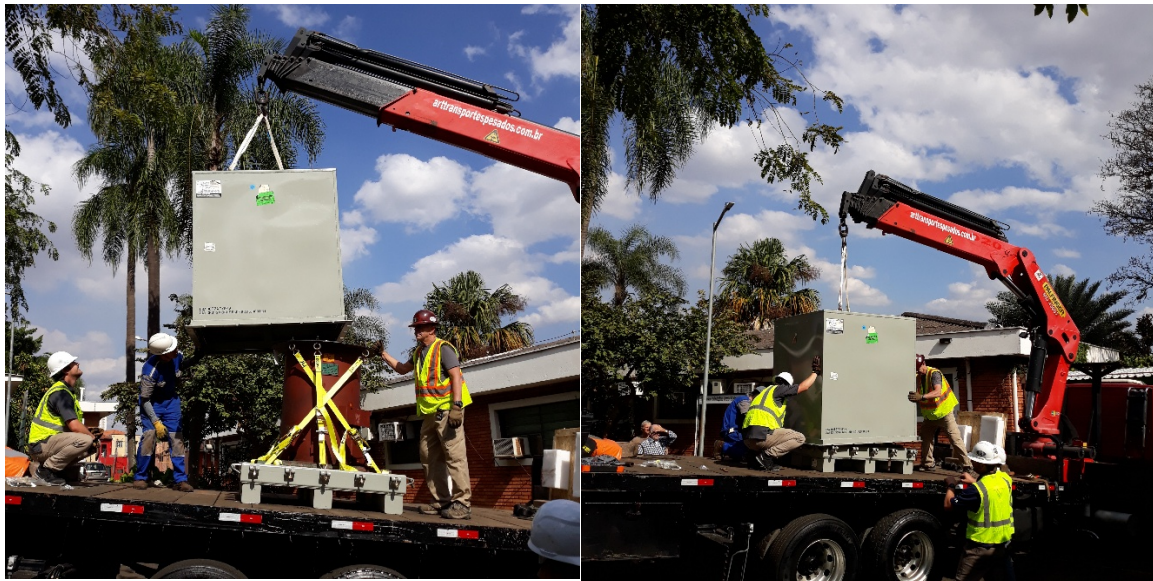
**Figura 13.** Içamento e posicionamento da tampa da caixa de contenção da blindagem do irradiador.

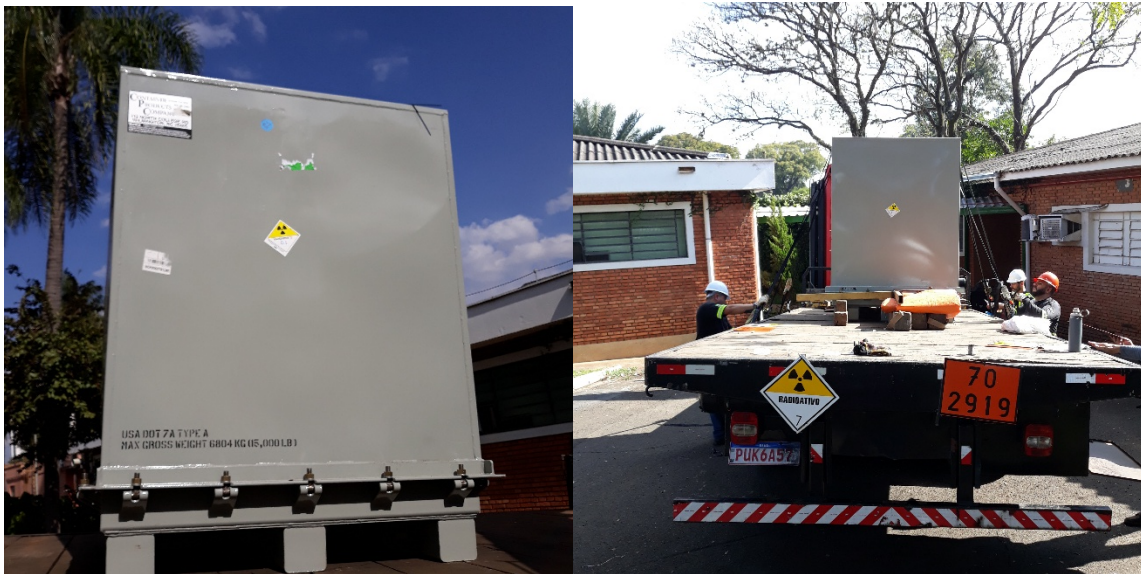
**Figura 14.** Caixa de contenção selada sobre o guindauto para a viagem das fontes até o destino final em Belo Horizonte, Minas Gerais.

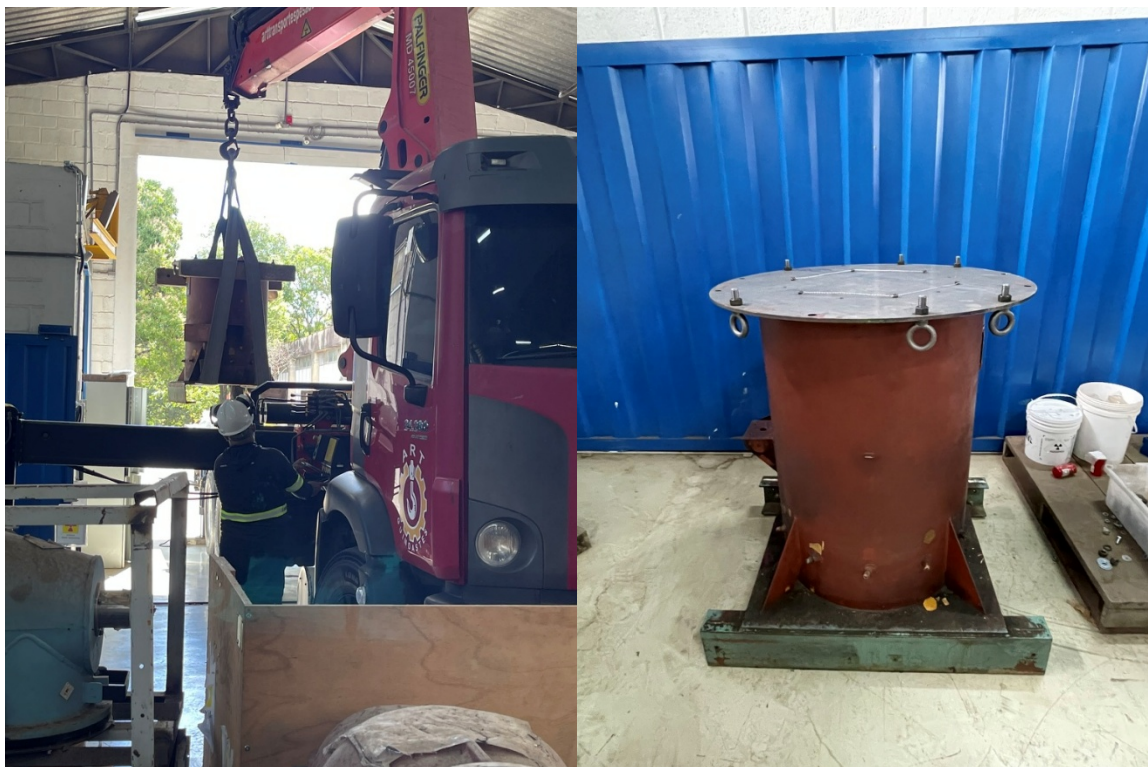
**Figura 16.** Descarregamento e posicionamento final da blindagem do irradiador no depósito de rejeitos radioativos do CDTN em Belo Horizonte, Minas Gerais.

Depois de mais de 6 horas de viagem, a blindagem chegou em segurança ao seu destino final, o depósito de rejeitos radioativos do CDTN em Belo Horizonte, Minas Gerais (Figura 16). A operação foi, portanto, concluída com sucesso graças aos esforços e à cooperação de todos os envolvidos dos EUA e do Brasil.
